Zpráva o měření

EKO GYMNÁZIUM BRNO o.p.s., Labská 27, 625 00 Brno, IČO : 25314122
Datum a čas měření: 8. 2. 2011, 7:00 hod.
Venkovní teplota: -2,5°C, relativní vlhkost vzduchu 38,0%, bezvětrí, jasno
Vnitřní teplota: 18,5°C, relativní vlhkost vzduchu 54%

Školní budova, podsklepeno, materiál obvodového zdiva – cihla, zateplení obvodového zdiva – ne, okna – plast.

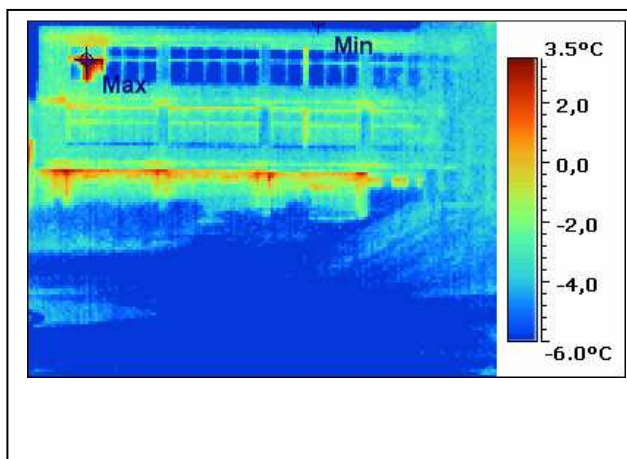
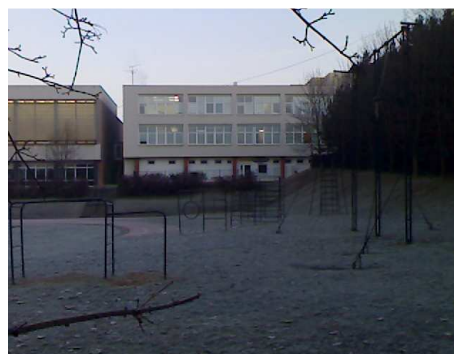
Místo měření	EKO GYMNÁZIUM BRNO o.p.s., Brno
Měřil	Pavel Kaláb
Název souboru	IR001159
Datum a čas vytvoření	8.2.2011 7:25:11
Emisivita	0,98
Teplota prostředí	-2,5°C
Vzdálenost	32,9m
Maximální teplota	8,0°C
Minimální teplota	-27,9°C
Hlasový komentář	-

Komentář: Celkový snímek budovy od hřiště, exteriér. V popředí v dolní části terén a okrasné dřeviny. V horní části obloha. V místě s max. teplotou otevřené okno do interiéru. Patrné tepelné mosty v oblasti věnců jednotlivých pater.

Z hlediska povrchových teplot jsou teplotní pole v dokumentovaných oblastech obvodové zdi nehomogenní a odpovídají použitým materiálům a stavebním technologiím. Pro zvýšení tepelného komfortu lze provést zateplení.

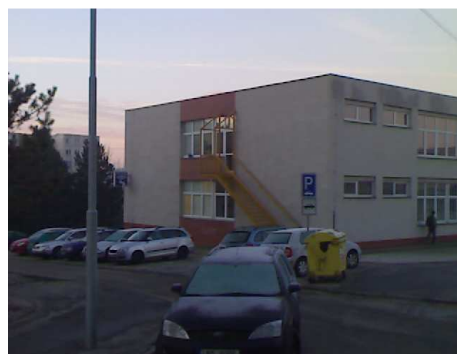
Místo měření	EKO GYMNÁZIUM BRNO o.p.s., Brno
Měřil	Pavel Kaláb
Název souboru	IR001151
Datum a čas vytvoření	8.2.2011 7:20:42
Emisivita	0,98
Teplota prostředí	-2,5°C
Vzdálenost	12,9m
Maximální teplota	10,1°C
Minimální teplota	-27,6°C
Hlasový komentář	-

Komentář: Celkový snímek stítová zeď budovy, exteriér. V popředí v dolní části zaparkovaná vozidla, dopravní značka a konstrukce schodiště. V horní části obloha. Patrné tepelné mosty v oblasti věnců jednotlivých pater.

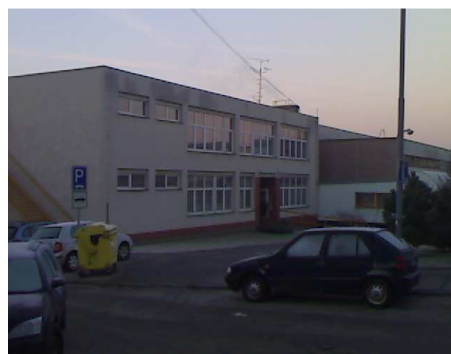
Místo měření	EKO GYMNÁZIUM BRNO o.p.s., Brno
Měřil	Pavel Kaláb
Název souboru	IR001153
Datum a čas vytvoření	8.2.2011 7:20:55
Emisivita	0,98
Teplota prostředí	-2,5°C
Vzdálenost	12,9m
Maximální teplota	7,1°C
Minimální teplota	-26,2°C
Hlasový komentář	-

Komentář: Celkový snímek budovy hlavní vchod, exteriér. V popředí v dolní části terén a zaparkované auto. V horní části obloha. V místě s max. teplotou otevřené vstupní dveře. Patrné tepelné mosty v oblasti věnců jednotlivých pater. V místech s patrným zavlnutím u obesdivky střechy patrně změněné tepelné izolační vlastnosti zdiva.

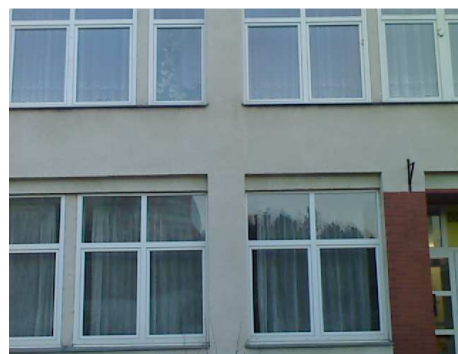
Místo měření	EKO GYMNÁZIUM BRNO o.p.s., Brno
Měřil	Pavel Kaláb
Název souboru	IR001168
Datum a čas vytvoření	8.2.2011 7:29:41
Emisivita	0,98
Teplota prostředí	-2,5°C
Vzdálenost	2,5m
Maximální teplota	3,2°C
Minimální teplota	-8,1°C
Hlasový komentář	-

Parametry objektu	Hodnota
Max	3,2°C
Min	-8,1°C
R1:Prům, teplota	-2,6°C
R1:Max, teplota	0,3°C
R1:Min, teplota	-4,7°C
L1:Prům, teplota	-2,7°C
L1:Max, teplota	-0,4°C
L1:Min, teplota	-4,4°C
S1	-1,1°C
S2	-5,1°C

Komentář: Detail budovy vlevo od hlavního vchodu, exteriér. Linie profilu L1, patrný průběh tepelného mostu v oblasti věnce patra.

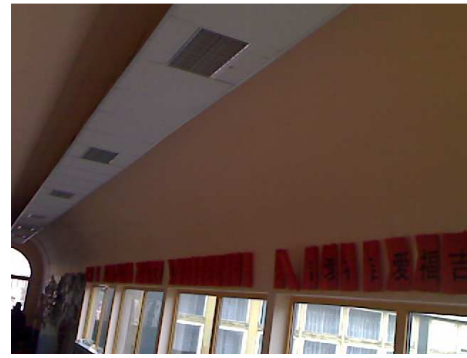
Místo měření	EKO GYMNÁZIUM BRNO o.p.s., Brno
Měřil	Pavel Kaláb
Název souboru	IR001170
Datum a čas vytvoření	8.2.2011 7:34:55
Emisivita	0,98
Teplota prostředí	18,5°C
Vzdálenost	2,9m
Maximální teplota	15,0°C
Minimální teplota	9,8°C
Hlasový komentář	-

Komentář: Prostor komunikačního tunelu, interier. Patrné tepelné mosty v oblasti konstrukce. Patrná nedostatečná tepelná izolace.

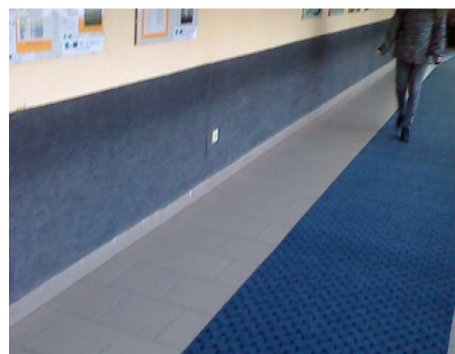
Místo měření	EKO GYMNÁZIUM BRNO o.p.s., Brno
Měřil	Pavel Kaláb
Název souboru	IR001173
Datum a čas vytvoření	8.2.2011 7:36:04
Emisivita	0,98
Teplota prostředí	18,5°C
Vzdálenost	2,9m
Maximální teplota	11,7°C
Minimální teplota	5,0°C
Hlasový komentář	-

Komentář: Prostor komunikačního tunelu, interier. Patrné tepelné mosty v oblasti konstrukce. Patrná nedostatečná tepelná izolace a prostup chladu.
